**Technische Daten
Chevrolet Bel Air
Sedan 4-door 1959**

**Chevrolet Bel Air Sedan
4-door 1959,
Philip Gutzwiller,
Oberwil/Schweiz**

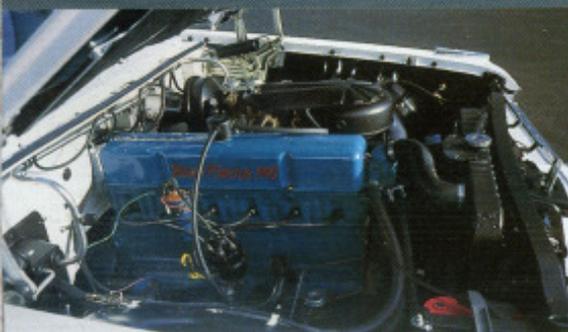
Der alte "Blue Flame Six" mit neuem Namen.
Hier hieß er "High Thrift".

"High Thrift Six":
235,5ci/3.859 ccm Hubraum,
Bohrung/Hub
90,42x100,08mm, Verdich-
tung 8,25:1, 6 Zylinder in
Reihe, hängende Ventile mit
Stößstangen und Kipphebeln,
seitliche Nockenwelle, 135
bhp bei 4.000 U/min,
max. Drehmoment 30 SAE
mkg bei 2.200 U/min,
spez. Leistung 35,5 SAE
PS/Liter, 1 Einfach-Vergaser
Rochester.

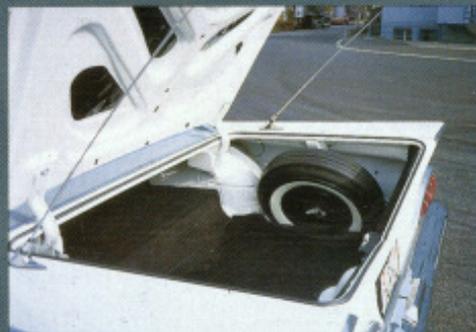
Besser als neu: Kofferraum im Original-Look! Die Antennen sind zeitgerechtes Zubehör.

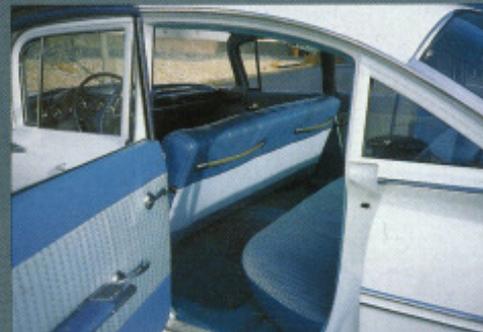
Selten: originale Innenausstattung. Der Himmel besteht aus hellblauem Alcantara. Gute Idee!
